El suelo del pabellón de madera ya está listo después de que el cambio realizado hace dos años no funcionara

07/12/2020

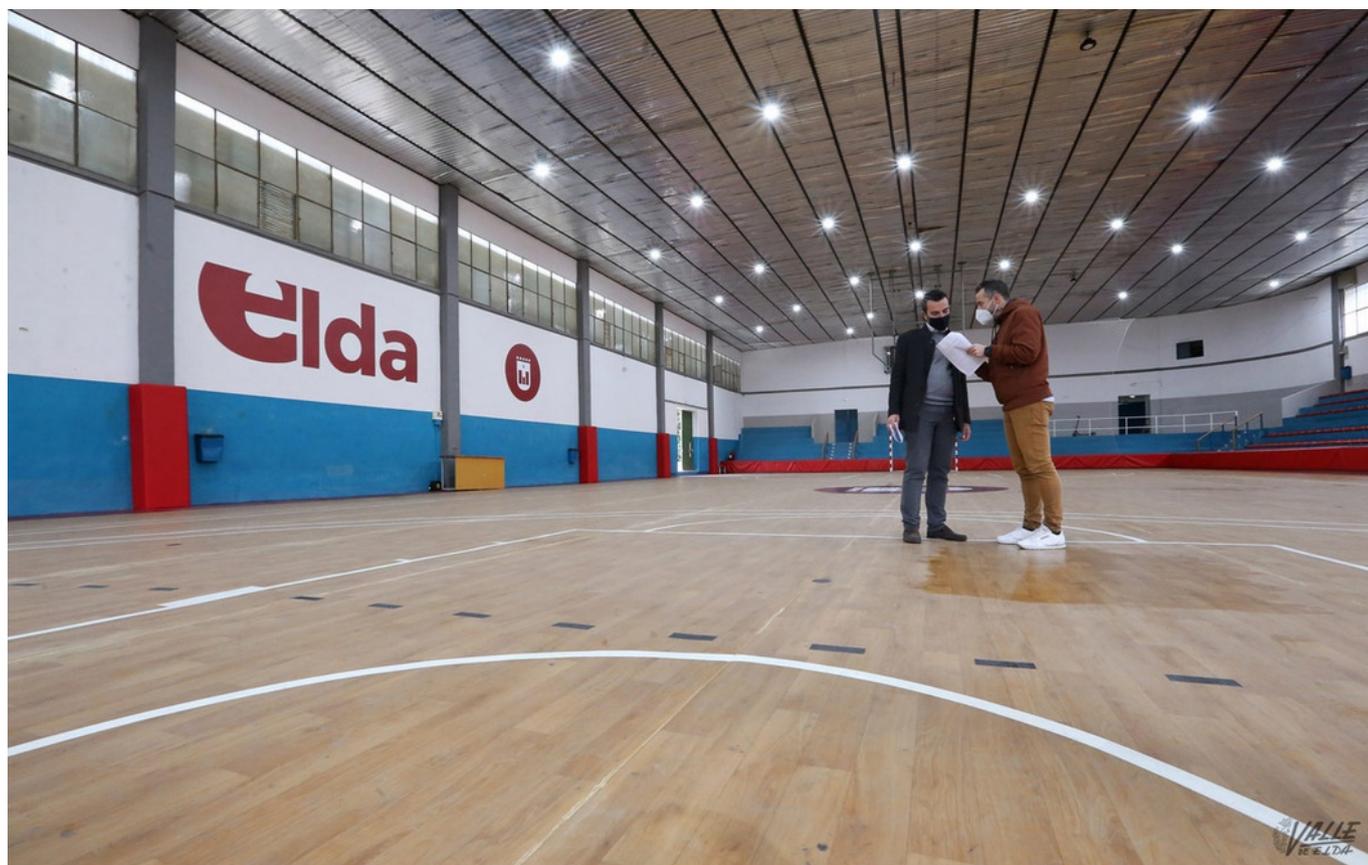
La pista se ha mejorado para que los equipos jueguen en buenas condiciones.

Esta nueva actuación ha supuesto el cambio del firme, que ahora es de suelo sintético con hormigón debajo. Primero han desmontado el viejo suelo de madera que existía debajo y el suelo sintético que se colocó encima

hace dos años. Aunque la actuación de 2018 mantuvo la madera debajo para aumentar la amortiguación, **a petición de los clubes, el suelo sintético que se colocó encima se ha deteriorado mucho**, por lo que ha sido **necesario desmontar las dos capas de suelo antes de colocar las nuevas de hormigón y suelo sintético.**

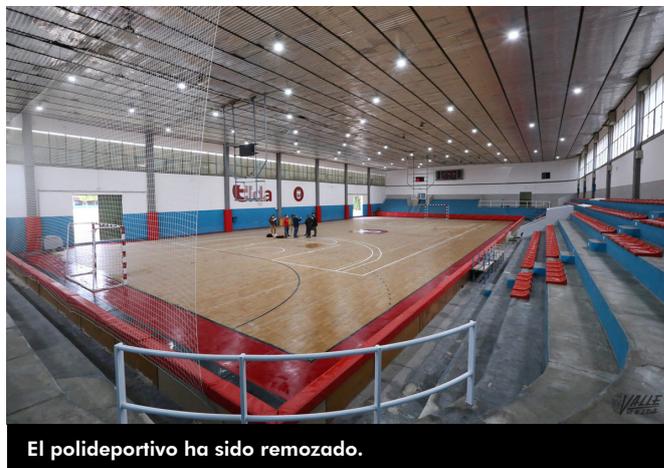
El polideportivo ha sido remozado.

Polideportivo Municipal". Esta actuación en la Pista Azul cuenta con una inversión de más de 36.000 euros para la reparación de las fisuras y desniveles del suelo actual, con lijado de toda la superficie para mejorar la planicidad y la adherencia del nuevo sistema. **En los accesos se utilizará hormigón impreso para evitar caídas.**
