## El vestíbulo del Ayuntamiento lucirá la semana que viene el mural de 1907 restaurado

14/06/2017

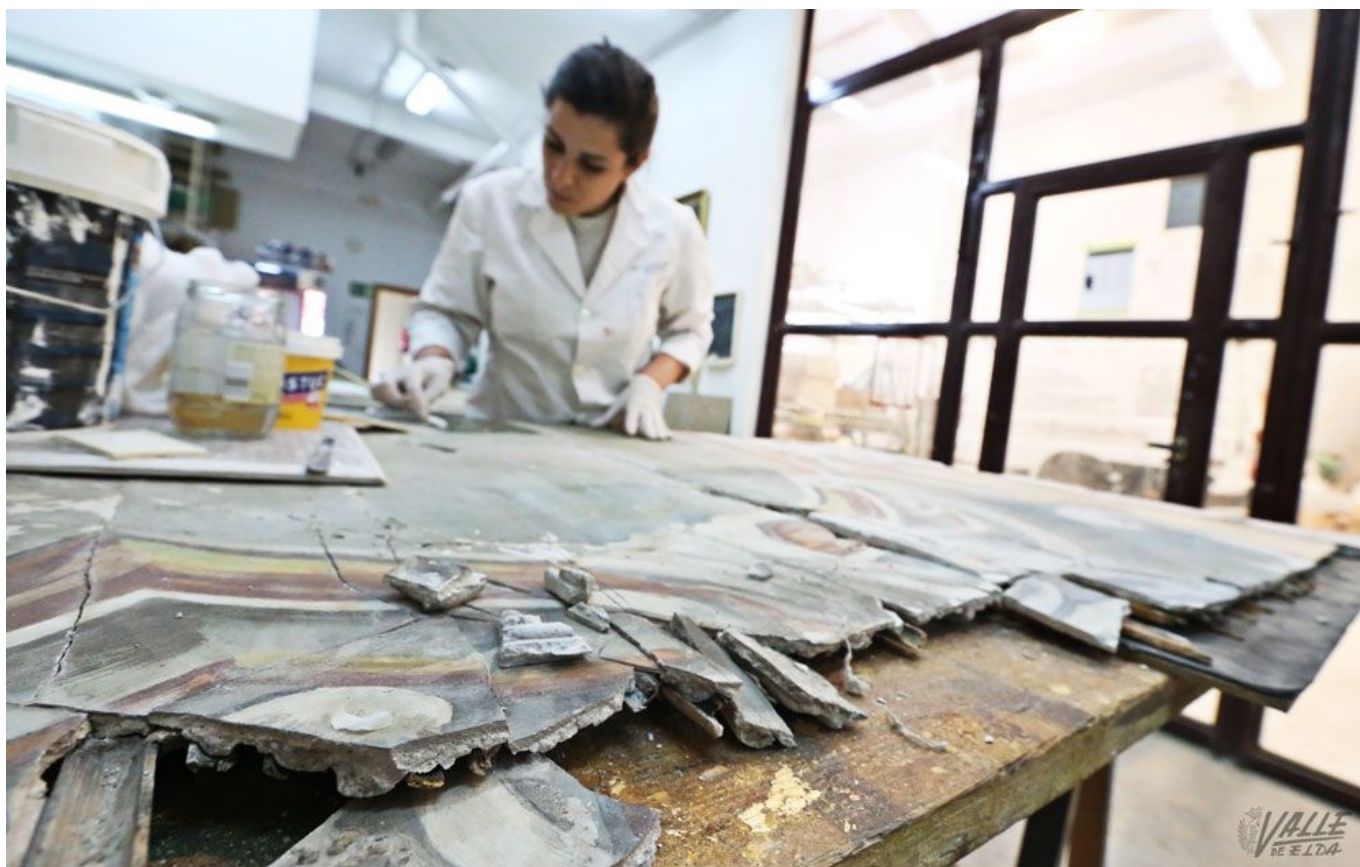
Se ha trabajado en el mural durante siete meses | Jesús Cruces.

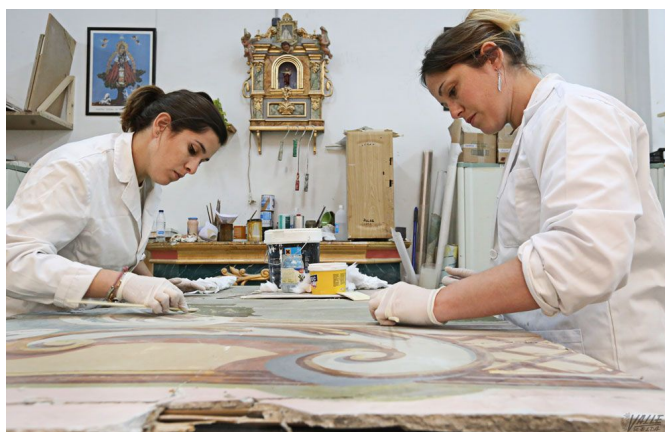
Cristina García y Lara Navarro han sido las encargadas de la restauración | Jesús Cruces.

Dos licenciadas en Bellas Artes y máster en Conservación y Restauración de Bienes Muebles especialidad en pintura se están encargando de su recuperación, ellas son Lara Navarro y Cristina García, quienes han utilizado la **metodología del Strappo**, que consiste traspasar la pintura a una superficie fina con **adhesivos y telas**, es decir, cambiar la pintura a un soporte más ligero que permite que se exponga sin peligro alguno. De esta forma **aseguran su perdurabilidad y que la pintura no sufra ningún deterioro** al estar colgada boca abajo debido al poco peso que debe soportar.

Lara Navarro explica que "**el mural estaba en malas condiciones, tenía muchas fracturas**, de hecho un trozo estaba a diferente nivel cuando se recuperó del techo de la vivienda. Tuvimos algún problema porque **estaba claveteado a las vigas del suelo superior**, ello sumado al estado del edificio y a las **filtraciones de agua**, provocaron **graves daños en la imagen**. Sus dueños incluso agujerearon el panel para colgar una lámpara en el centro de la habitación". Gracias al esfuerzo y trabajo de ambas licenciadas el mural lucirá como nuevo la próxima semana, de hecho trabajan sin descanso para cumplir los plazos.

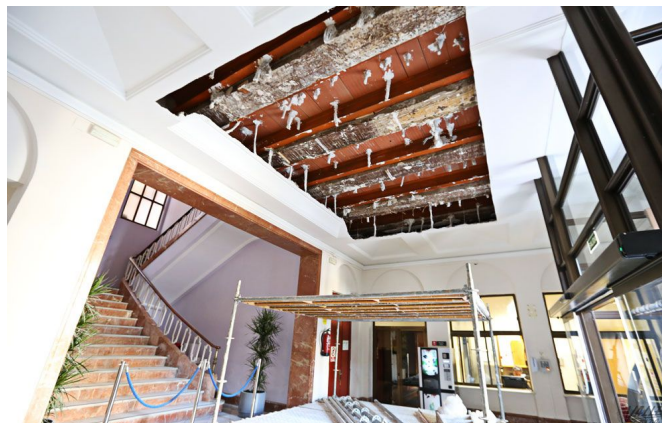
Ayer se comenzó a adecuar el vestíbulo del Ayuntamiento para su instalación | Jesús Cruces.

La pintura irá en cuatro piezas sobre un bastidor de hierro que ira soldado a las vigas de refuerzo del vestíbulo del Ayuntamiento. El dueño del taller, Julián del Olmo, explica que **en las últimas semanas trabajan de lunes a domingo** para que se pueda instalar la próxima semana.

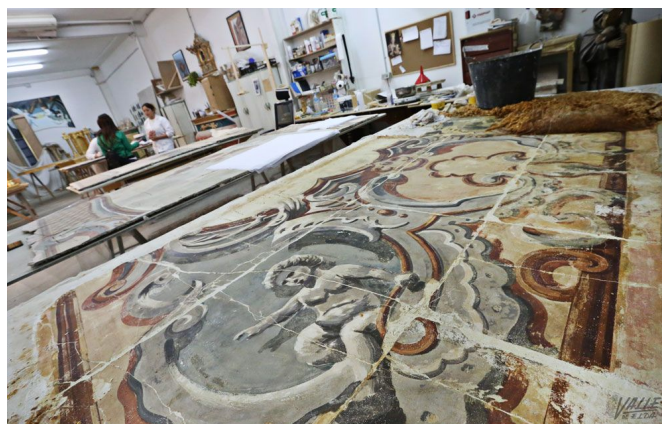
La pintura durante el proceso de restauración a través de la metodología Strappo | Jesús Cruces.

El proceso comenzó con la **limpieza de la pintura con un gel acuoso** elaborado especialmente para esta obra, pues contenía restos de polvo muy adherido, humos y excrementos de mosca. Tras ello se procedió a **sacar el mural del soporte para traspasarlo a uno muy fino**, entonces dio comienzo el proceso de **reintegración volumétrica y cromática del mural**, es decir, **restaurarlo para eliminar grietas, rotos y cualquier desperfecto** en la pintura de forma que quedará como nueva. El último paso antes de colgarlo es su traslado a unos paneles definitivos. Ahora, mientras se ultima el mural, que será trasladado en cuatro piezas al Ayuntamiento para que pueda entrar por la puerta, **se está adecuando el techo del vestíbulo del consistorio para poder acoger esta obra con más de un siglo**.
