## Santa Ana luce renovada para celebrar las fiestas de Moros y Cristianos

06/06/2018

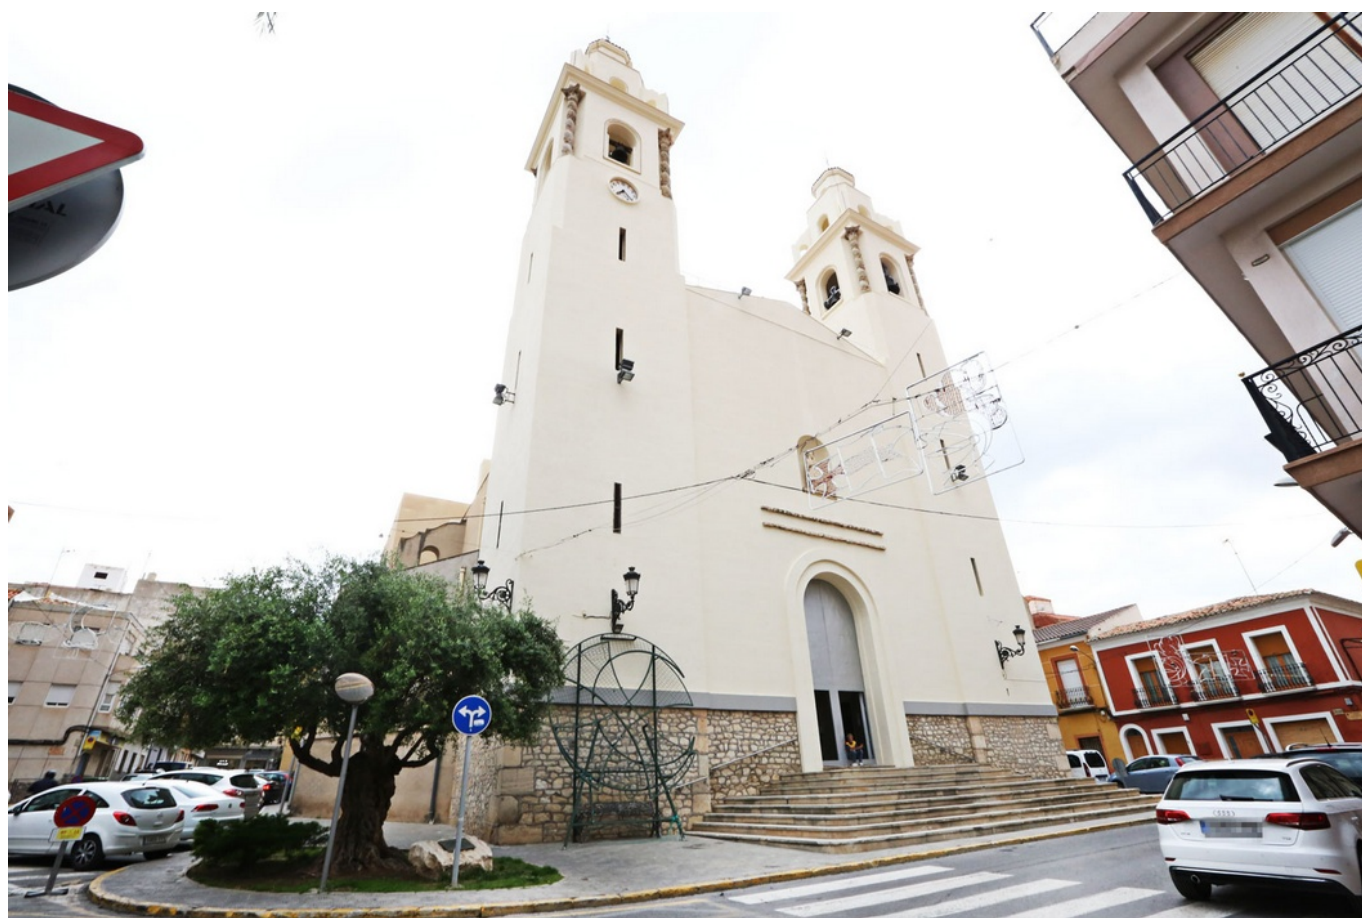
Imagen de la iglesia tras los trabajos | Jesús Cruces.

Los trabajos de reparación de las dos **torres de la iglesia de Santa Ana** se ejecutaron con diligencia para que **el templo luciera remozado y sin andamios antes de la llegada de las fiestas de Moros y Cristianos**. La Oficina de Ingeniería Técnica Amat y Maestre ha sido la encargada de llevar a cabo el proyecto, así como la dirección de la obra, que ha consistido en el acondicionamiento de las dos torres, dentro de la segunda fase de reforma de la iglesia, proyecto cuyo **coste ha sido de 138.000 euros**. El desprendimiento de piedras de las pilastras torneadas que adornan el campanario provocó que se vallara la

El arquitecto técnico, **Miguel Rico Martínez**, y el ingeniero técnico, **Victor Amat Guarinos**, explicaron que la reparación acometida desde finales de marzo ha consistido en el saneamiento de las columnas, el mantenimiento del tejado y el picado de la fachada, además de **"habilitar y restaurar el acceso al reloj que resultaba peligroso porque era de madera y se ha sustituido por una escalera metálica. También se ha recompuesto la parte externa perimetral del reloj"**, dijo.

segunda fase de reforma se ha hipermeabilizado una parte por la que entraba el agua, se ha reparado el tejado, las cornisas y parte de la fachada, así como las columnas de las torres.

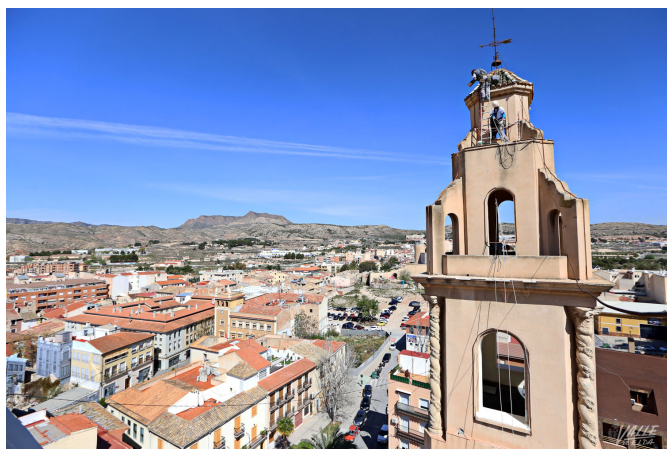
Los trabajadores realizaron su labor a las alturas | Jesús Cruces.

Lo más llamativo de estos trabajos ha sido que **"ante la imposibilidad y coste que suponía la colocación de andamios exteriores"**, todo se ha hecho mediante trabajos verticales gracias a escaladores que afianzados con cuerdas se ocuparon de hacer las tareas de albañilería", como pudieron apreciar los viandantes desde la calle, tarea que ha sido obra de la empresa Trabajos Verticales EDIMAC, mientras que el constructor ha sido Pavasal Empresa Construcción S.A.

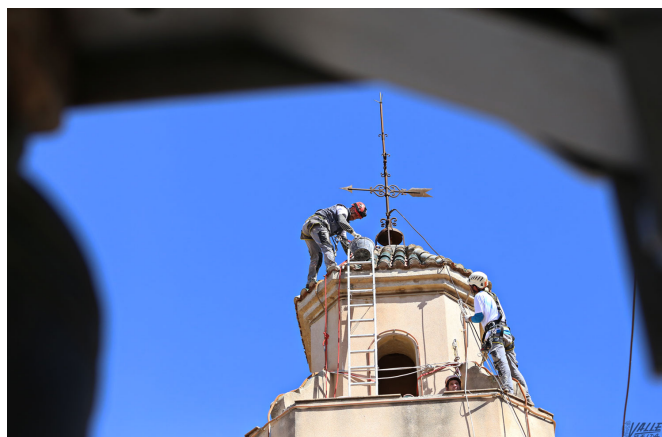
Como se recordará, los alrededores de la iglesia se vallaron el pasado mes de enero cuando se produjeron los primeros desprendimientos de la parte decorativa de las columnas o pilastras del campanario, que cayeron a la vía pública generando cierta alarma. Además, en esta
