Comienza la reparación de las deficiencias del Nuevo Pepico Amat

24/10/2020

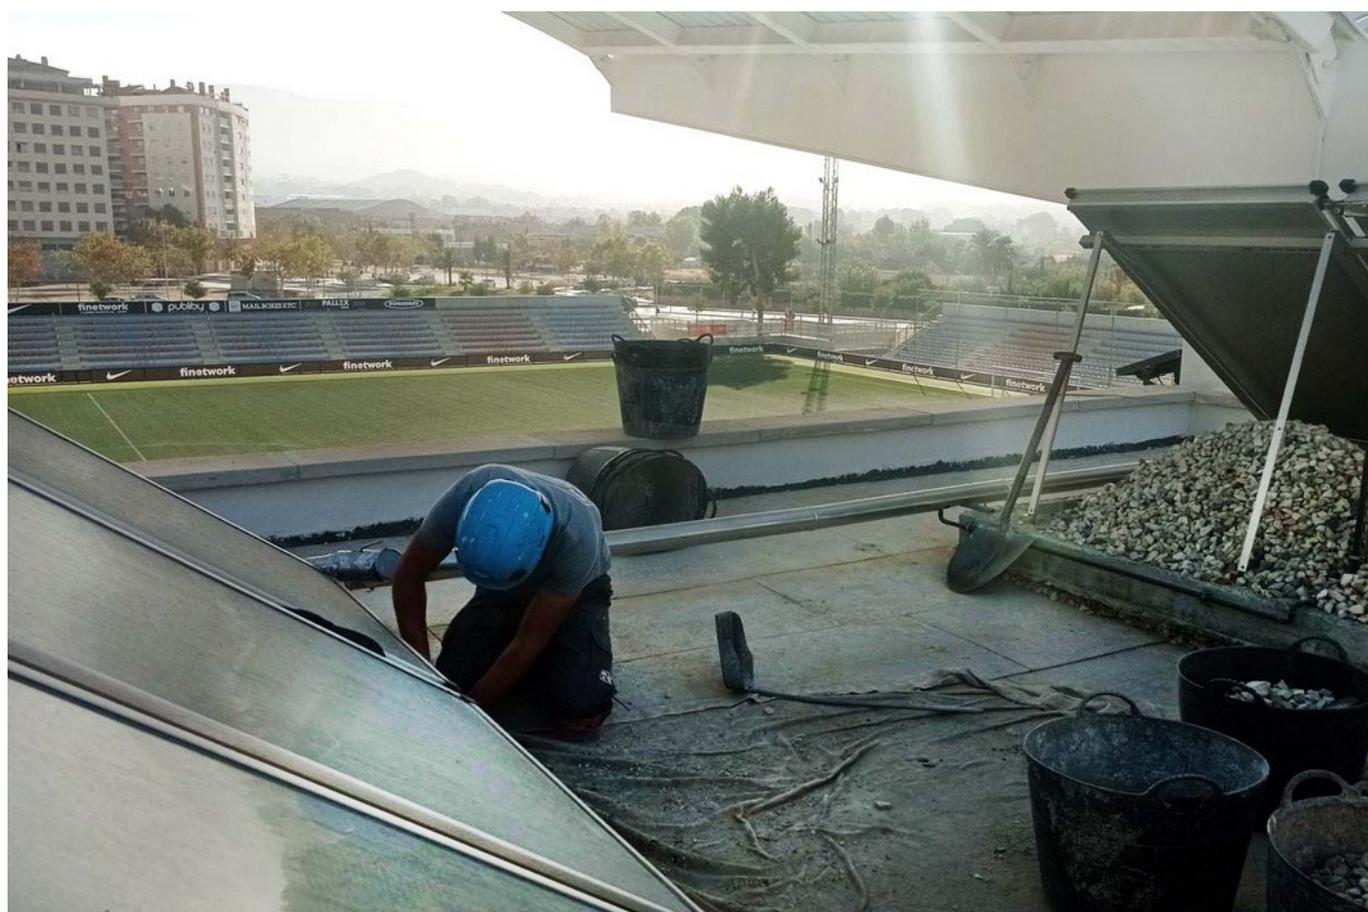
Las obras para subsanar las deficiencias que presenta el estadio **Nuevo Pepico Amat** han comenzado. Tienen un presupuesto de unos **100.000 euros**, que proviene del aval de la empresa constructora, y tienen un plazo de ejecución de cuatro meses.

Las reparaciones que se están llevando a cabo consisten en la eliminación de humedades, fruto de la falta de impermeabilización de los vestuarios. Se está procediendo a retirar y sustituir el pavimento y la solera actual, colocando tela asfáltica y realizando las correspondientes pruebas de estanqueidad. También se está llevando a cabo **la eliminación de las humedades**

del falso techo de vestuarios y otras salas del estadio, la mejora del rejuntado y reparación de los revestimientos en todas las plantas, la reparación de la carpintería del estadio, el recubrimiento de las armaduras de los soportes de la cubierta y las vigas de la fachada que evite su oxidación, y el sellado en juntas de placas de hormigón prefabricado en gradadas.

Las deficiencias que se están subsanando son las que los técnicos pudieron certificar y que se deben a una mala construcción, obra que costó **4,5 millones de euros**. Además, en la licitación se han añadido mejoras que la

empresa constructora incluyó en su oferta, como la impermeabilización total de las cubiertas por las que se han producido dichas filtraciones, la sustitución de luminarias en las salas y vestuarios por otras de tecnología LED y el pulido y abrillantado del suelo de la instalación.
